DIE
WALLFAHRTSKIRCHE IN HEILIGELINDE.

EIN BEITRAG ZUR KUNSTGESCHICHTE
DES
XVII. UND XVIII. JAHRHUNDERTS IN OSTPREUSSEN

VON
DR. **ANTON ULBRICH.**

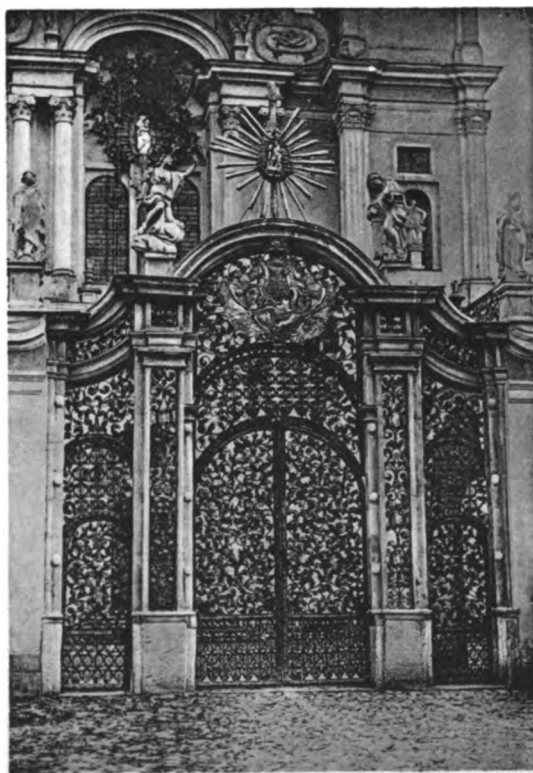
**SOGENANNTES «GRÜNES PORTAL.»
SCHMIED: SCHWARTZ.**
